*Cappella dei Caduti nella Basilica di  
S.Margherita a Cortona  
Arezzo*

**OGGETTO:** Restauro delle pitture murali raffiguranti **Santa Margherita in mezzo ai soldati e fedeli al cospetto della visione Gesù crocifisso e benedicente**, di **Oswaldo Bignami** – 1920; Restauro della fascia decorativa con Santi e Beati cortonesi e delle lapidi coi nomi dei caduti cortonesi della parete dell'altare; Manutenzione della lunetta con angeli.

**DIREZIONE DEI LAVORI:** Arch. Marco Poesini

**IMPRESA ESECUTRICE:** Conservatrice/Restauratrice di Beni Culturali Arianna Martinelli

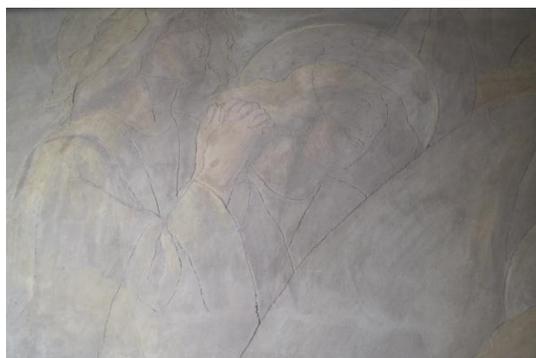
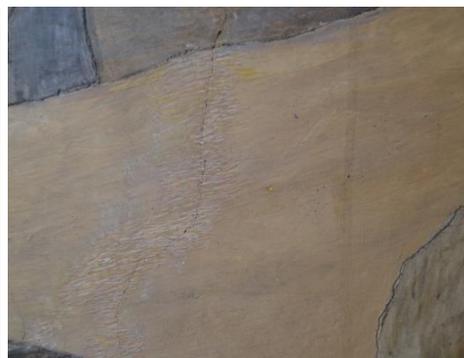
Purtroppo non sono state riscontrate fonti relative a interventi conservativi pregressi, anche se durante le prime ispezioni ravvicinate, durante la mappatura dello stato conservativo dell'opera è stata verificata la presenza di integrazioni di crepe e lacune e almeno due integrazioni pittoriche, una più vecchia eseguita con tempere corpose e più tenaci (tracce di velature a calce sono state rinvenute nel cielo a seguito della pulitura, in corrispondenza delle crepe e delle stuccature, forse

usate come base per il successivo ritocco), mentre la più recente si distingue dalla presenza di un grossolano *rigatino* (Fig. 27) in corrispondenza sia delle stuccature sia con l'intento di schiarire alcune alterazioni cromatiche in corrispondenza delle crepe. Sempre a questo intervento corrisponde la stesura di un fissativo (Fig. 25 e 26), di natura acrilica, che interessava tutta la superficie pittorica. Di epoca imprecisata sono gli interventi sulle dorature nei fondi delle formelle con Santi e Beati cortonesi, ma hanno previsto la copertura a più riprese di tutte le lamine metalliche presenti nella cappella con porporine e fissativi spesso di natura sintetica. Tutte le finte architetture, le lapidi e il cielo della lunetta sono stati prima coperti con un fissativo di natura sintetica e successivamente ripassati a tempera, alterando spesso la colorazione originale.

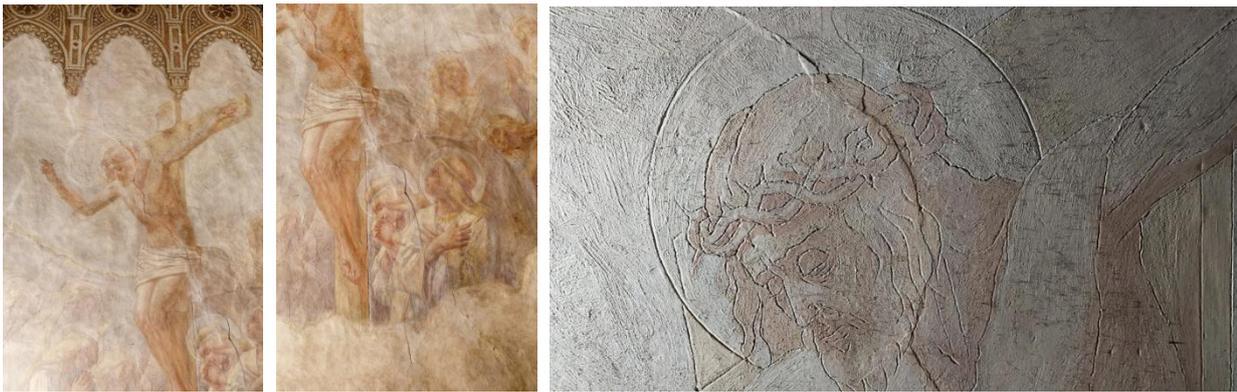
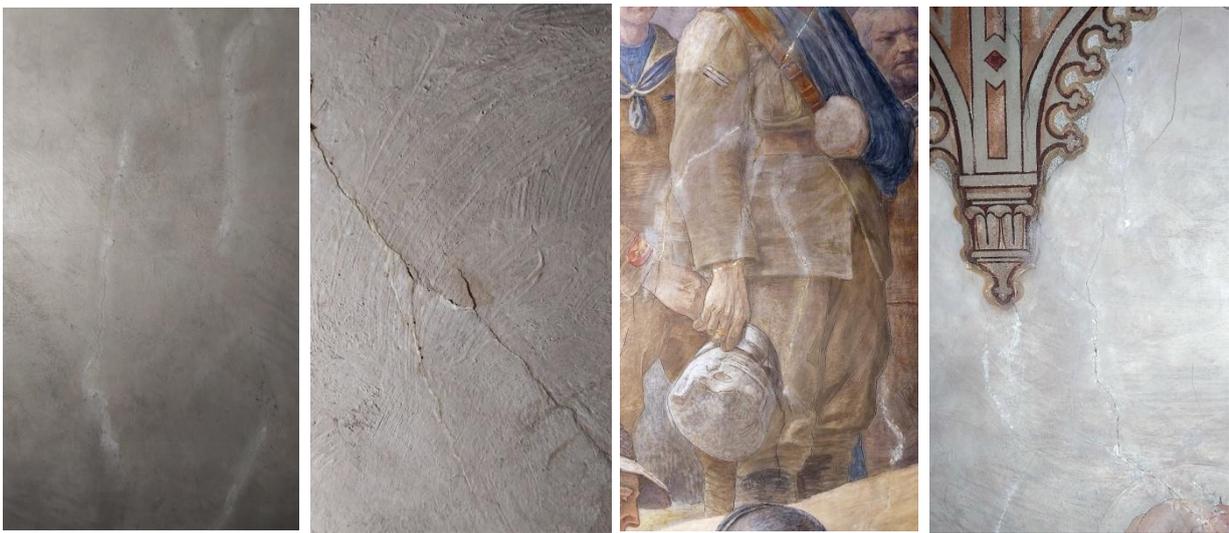
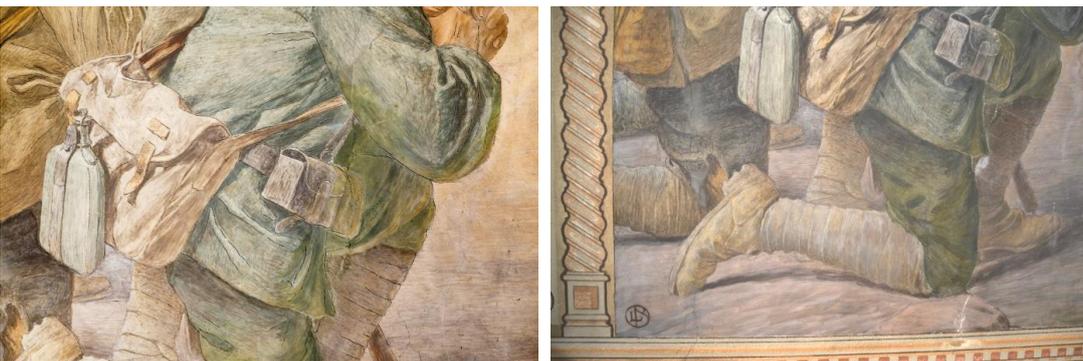
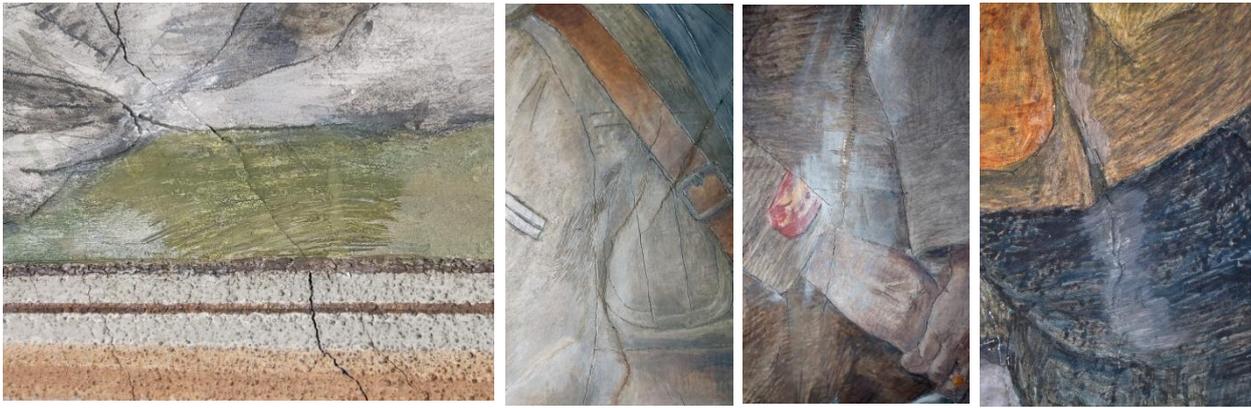
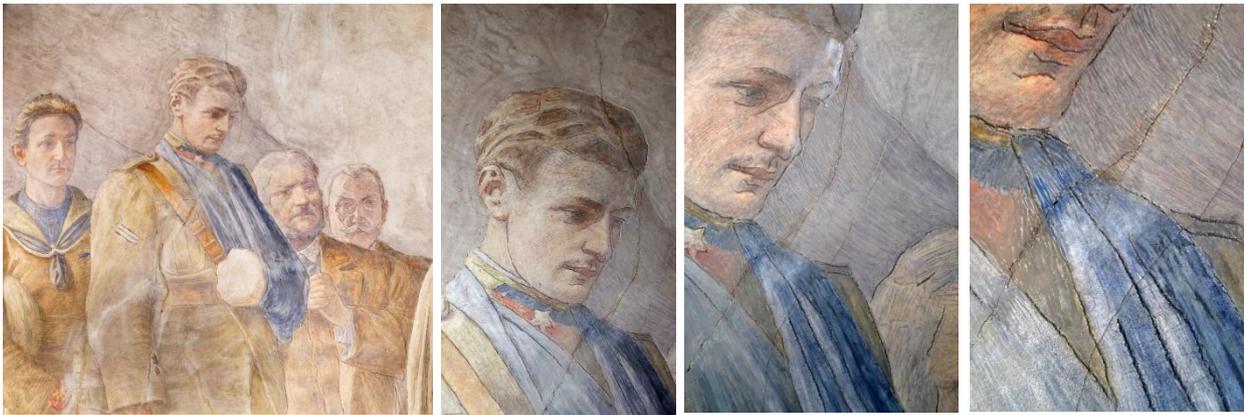
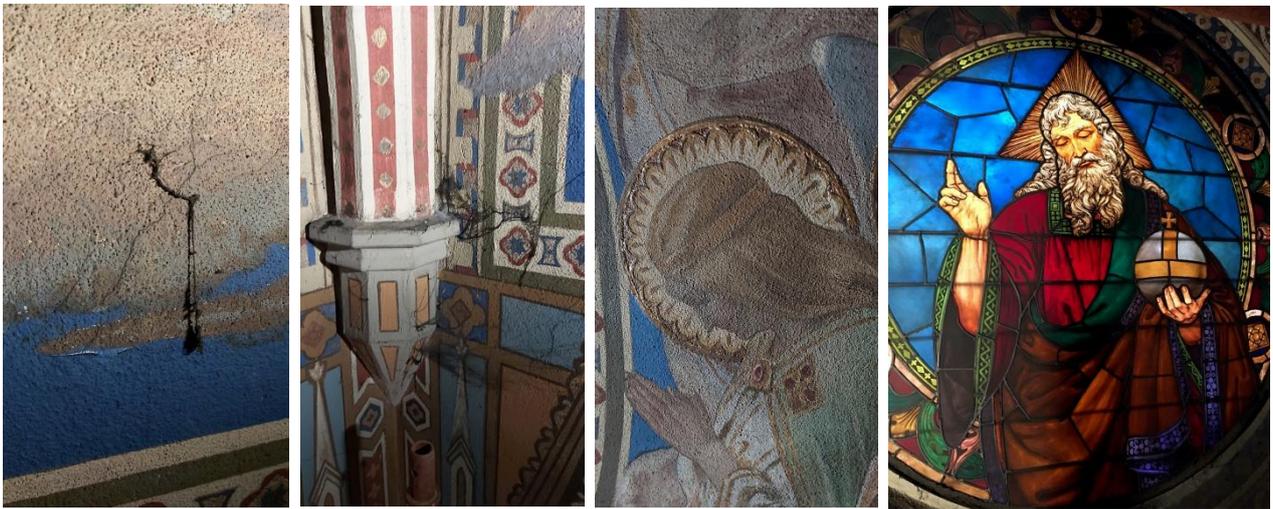
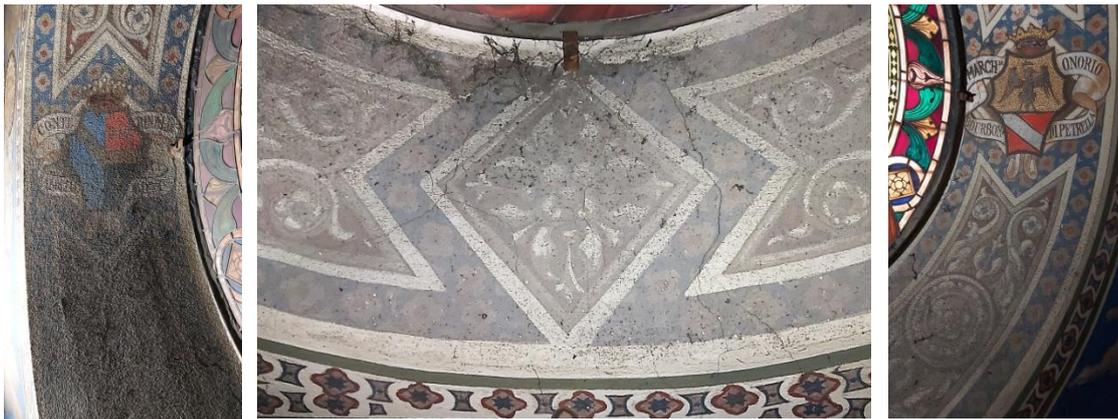
Le pitture murali si presentavano obliterate da consistenti depositi superficiali quali polvere sedimentata, ragnatele e nerofumo, agevolati dalla rugosità di alcuni intonaci, tanto da attenuare la leggibilità del manufatto (Figg. dalla 28 alla 30, 41 e dalla 45 alla 51). Durante la mappatura dei fenomeni di degrado sono state individuate alterazioni cromatiche di vecchie integrazioni pittoriche, visibili anche dal piano di calpestio, stuccature costituite da materiali incompatibili e fortemente degradati, un fissativo alterato, rilevato soltanto ad un'analisi ravvicinata. Le ridipinture interessavano anche la fascia bassa con i busti di Santi e Beati cortonesi, le cui formelle polilobate a fondo oro erano state completamente coperte con uno strato di pittura ad imitazione dell'oro e protettivi di natura sintetica. Tutte le finte architetture, le lapidi coi nomi dei caduti, il cielo della lunetta raffigurante angeli e gli elementi decorativi dell'imbotte dell'oculo si presentavano completamente ripassati, come era usanza fino agli anni Sessanta del secolo scorso. Le superfici dipinte a secco presentavano alcuni difetti di adesione della pellicola pittorica, a differenza della scena centrale eseguita ad affresco coi colori stemperati nel bianco di calce. Il quadro fessurativo era caratterizzato da lesioni non molto ampie, ma molto profonde che si ripercuotevano fino agli strati preparatori più profondi. In alcune zone gli intonaci visti a luce radente sembravano aver perso planarità in corrispondenza di alcune lacune ed erano associate a micro distacchi.

Evidenti erano alcuni imbianchimenti in corrispondenza delle lesioni presenti sulle nuvole e su alcune figure in secondo piano, come altrettanto lo era il deterioramento di alcune vecchie stuccature (Figg. 31, 33, 34, 38 e 39) e l'alterazione delle cromie anche di vecchi interventi d'integrazione pittorica (ridipinture – Figg. dalla 35 alla 38, 40 e dalla 42 alla 44).
