*Cappella dei Caduti nella Basilica di  
S.Margherita a Cortona  
Arezzo*

**OGGETTO:** Restauro delle pitture murali raffiguranti **Santa Margherita in mezzo ai soldati e fedeli al cospetto della visione Gesù crocifisso e benedicente**, di **Oswaldo Bignami** – 1920; Restauro della fascia decorativa con Santi e Beati cortonesi e delle lapidi coi nomi dei caduti cortonesi della parete dell'altare; Manutenzione della lunetta con angeli.

**DIREZIONE DEI LAVORI:** Arch. Marco Poesini

**IMPRESA ESECUTRICE:** Conservatrice/Restauratrice di Beni Culturali Arianna Martinelli

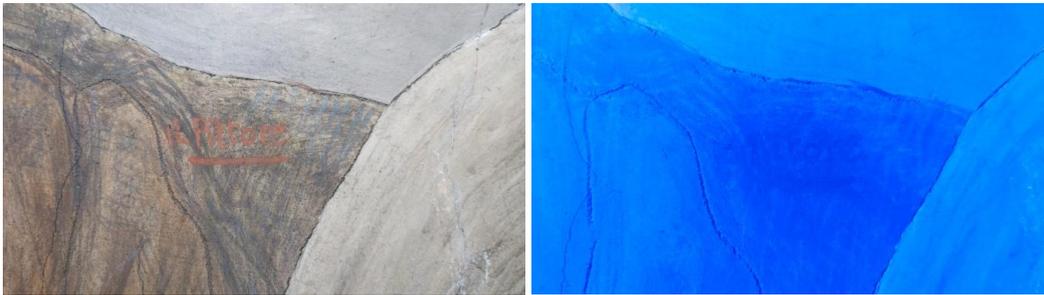
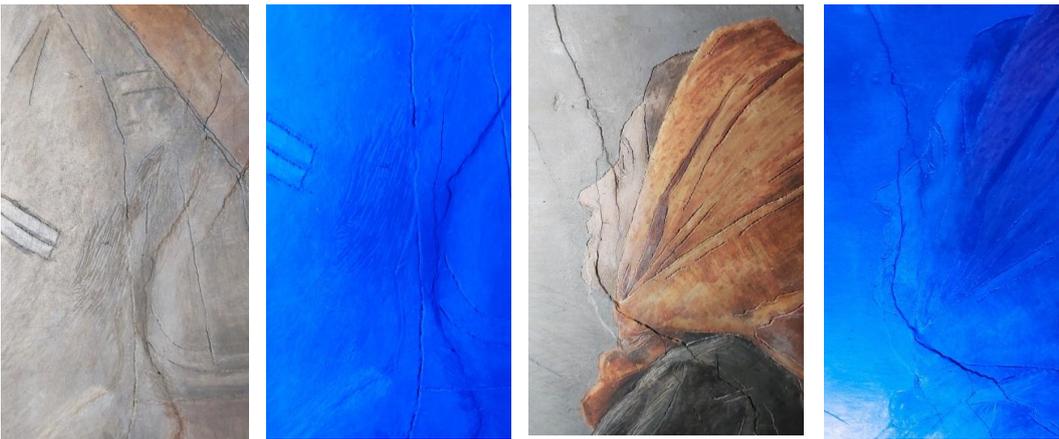
Fig. 52  
Fig. 53  
Fig. 54  
Fig. 55  
Fig. 56  
Fig. 57  
Fig. 58  
Fig. 59  
Fig. 60  
Fig. 61

Dopo l'ispezione con lampada a UV (Figg, 53, 55, 57, 59 e 61) per verificare la presenza di particolari stesure a secco originali o materiali estranei, quali leganti o fissativi organici alterati, ridipinture etc. non sono state riscontrate evidenti fluorescenze che indicassero i suddetti materiali.

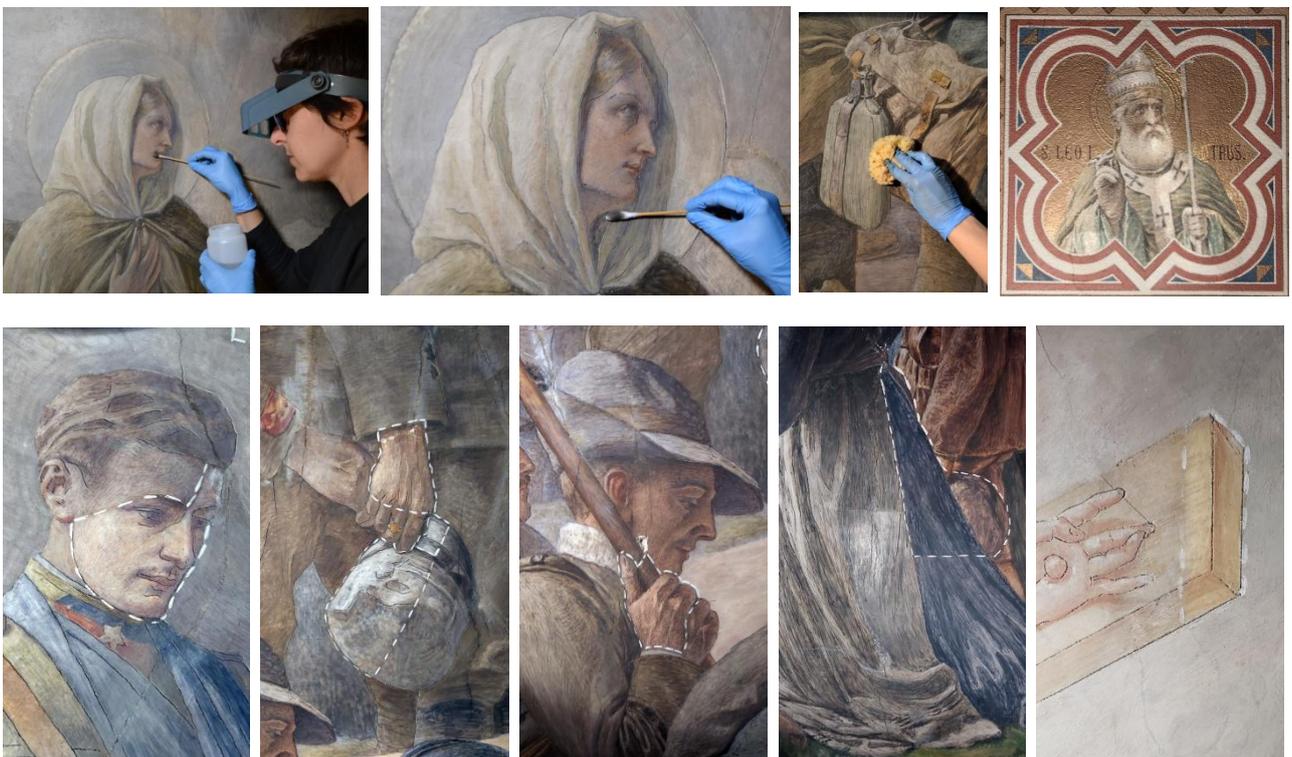
A seguito dei test comparati eseguiti durante il sopralluogo del 13/12/2019 (Fig. 69)<sup>5</sup>, approfonditi in sede di restauro (Figg. 70 – 74), è stato verificato che la materia non fosse sensibile ai solventi a base acquosa. Il primo sopralluogo aveva messo in evidenza la presenza di un fissativo di probabile natura acrilica, diffuso su tutta la scena e applicato in maniera disomogenea, rimosso con tamponcini di cotone imbibiti di acetone. Al momento del restauro, viste le temperature ancora troppo rigide dell'ambiente e della superficie pittorica stessa, si è presentata la problematica di una rimozione disomogenea del fissativo alterato. Si è quindi provveduto ad eseguire ulteriori prove comparate, applicando i solventi supportati in gel. Sono state preparati tre solvent gel con differente polarità e quindi differente azione solvente, con alcool isopropilico, con alcool isopropilico e acetone in proporzione 1:1, con acetone. I tre solvent gel sono stati usati in base alle esigenze (vedi mappatura grafica della pulitura) rispettivamente per rimuovere gli strati meno consistenti, quelli più consistenti e le ridipinture o le parti alterate e quindi più tenaci (Figg. 75 - 85). La medesima tecnica è stata impiegata per rimuovere le ridipinture e i fissativi presenti sui fondi oro delle formelle polilobate (Figg. 86 - 89), che a differenza delle altre parti, dopo il risciacquo a solvente sono state tamponate con white spirit. Si è proceduto applicando il gel su piccole porzioni di pittura, lasciandolo agire dai tre ai cinque minuti, frizionando la superficie con pennello a setola mozza. Successivamente è stato rimosso con cotone idrofilo l'eccesso di gel per poi procedere con la rimozione definitiva ed il risciacquo con il corrispettivo solvente presente nel gel. La superficie è stata interamente risciacquata accuratamente con acqua demineralizzata per rimuovere completamente tutti i residui del supportante e del nerofumo presente al di sotto del fissativo. La rimozione del fissativo dai busti dei Santi e Beati cortonesi è stata eseguita a tampone alternando a seconda delle necessità alcool isopropilico e acetone sia puri sia in proporzione 1:1.
